國立虎尾科技大學校園植栽及傢俱設施 之現況調查分析

摘 要

A Diagnosis of the Present Condition of Campus Plants and Furniture on National Formosa University

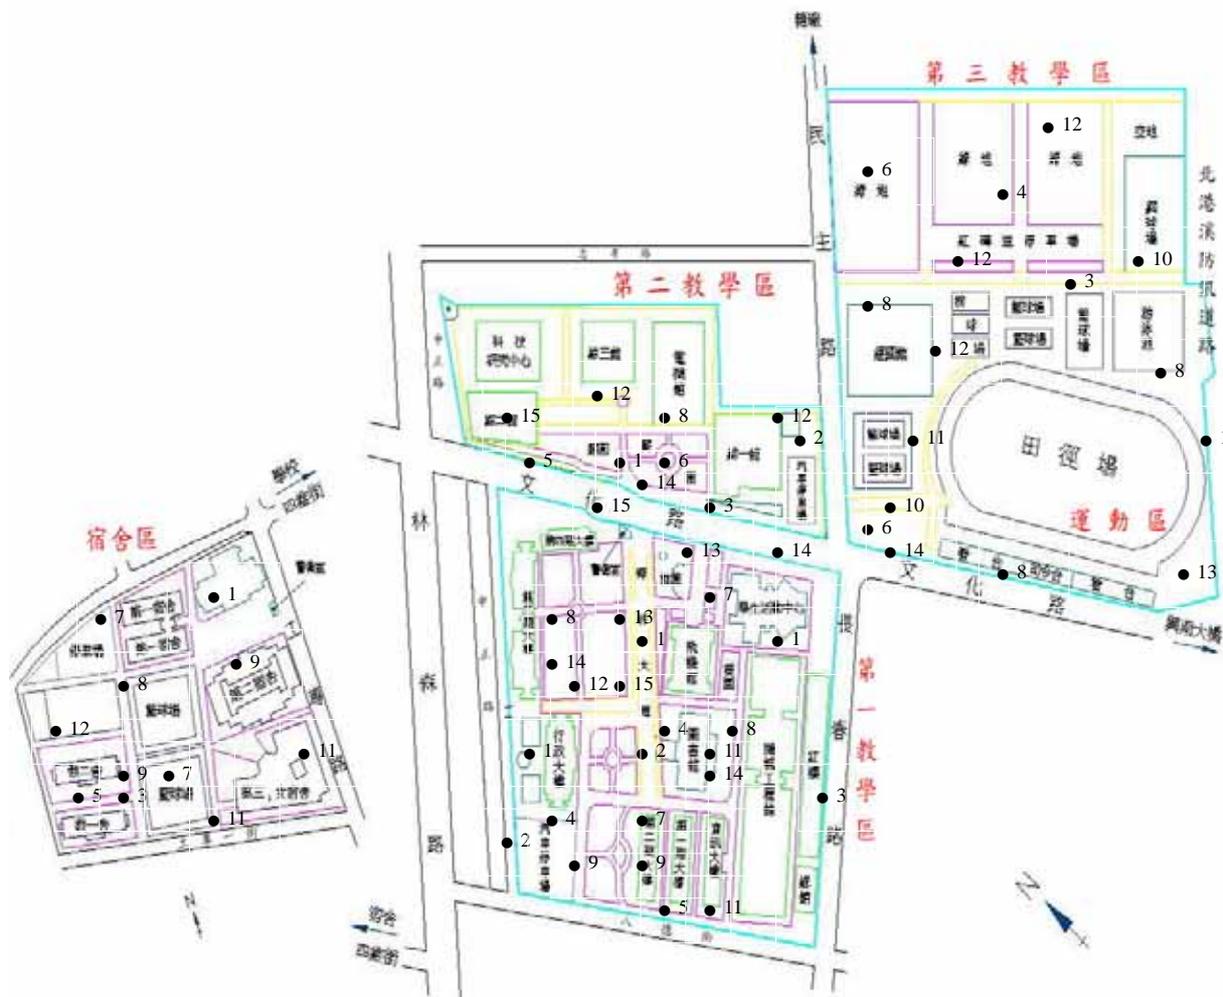
附 圖：整體校園大宗植栽或具代表性植物配置示意圖

依校園植栽種類配置示意圖(附圖), 針對大王椰子(表 1)、欖仁樹(表 2)、小葉欖仁(表 3)、茄苳樹(表 4)、矮仙丹花(表 5)、台灣欒樹(表 6)、樟樹(表 7)、黑板樹(表 8)、龍柏(表 9)、荊桐(表 10)、菩提樹(表 11)、榕樹(表 12)、杜鵑花(表 13)、金露花(表 14)、非洲鳳仙花(表 15)等大宗植栽或具代表性植物進行現況優缺點分析。

註：阿拉伯數字為植栽種類編號
